# *Skydda arvet mot brand*

*Råd och tips för brandskydd av kulturvärden  
Värmlands Brandhistoriska Klubb*

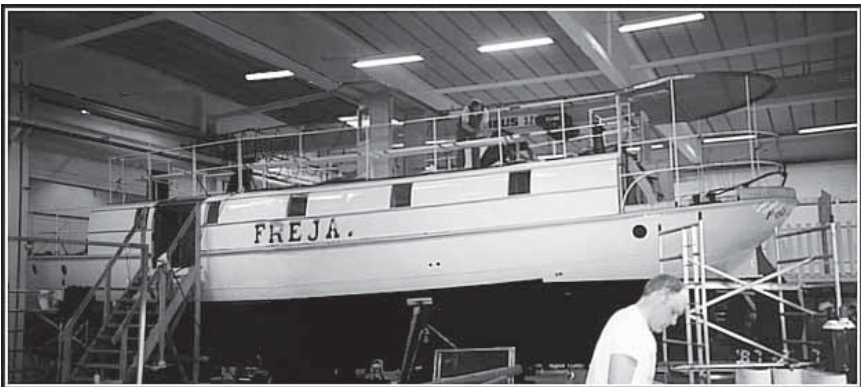
*Det bärgade ångfartyget Freja renoverades under flera år. Vid en brand 1996 förstördes fartygets inredning strax innan sjösättning. Men efter ett omfattande extraarbete trafikerar Freja åter Fryken.*
